#### SERLIN-SALAOJATUTKIMUKSEN YHTEENVETO:

Kiinteistön osoite: Salomonkatu 1, 01420, Espoo

Tutkimuspäivä: 09-10.07.2026

Menetelmä: Salaoja- ja jätevesiviemäreiden kuvaus

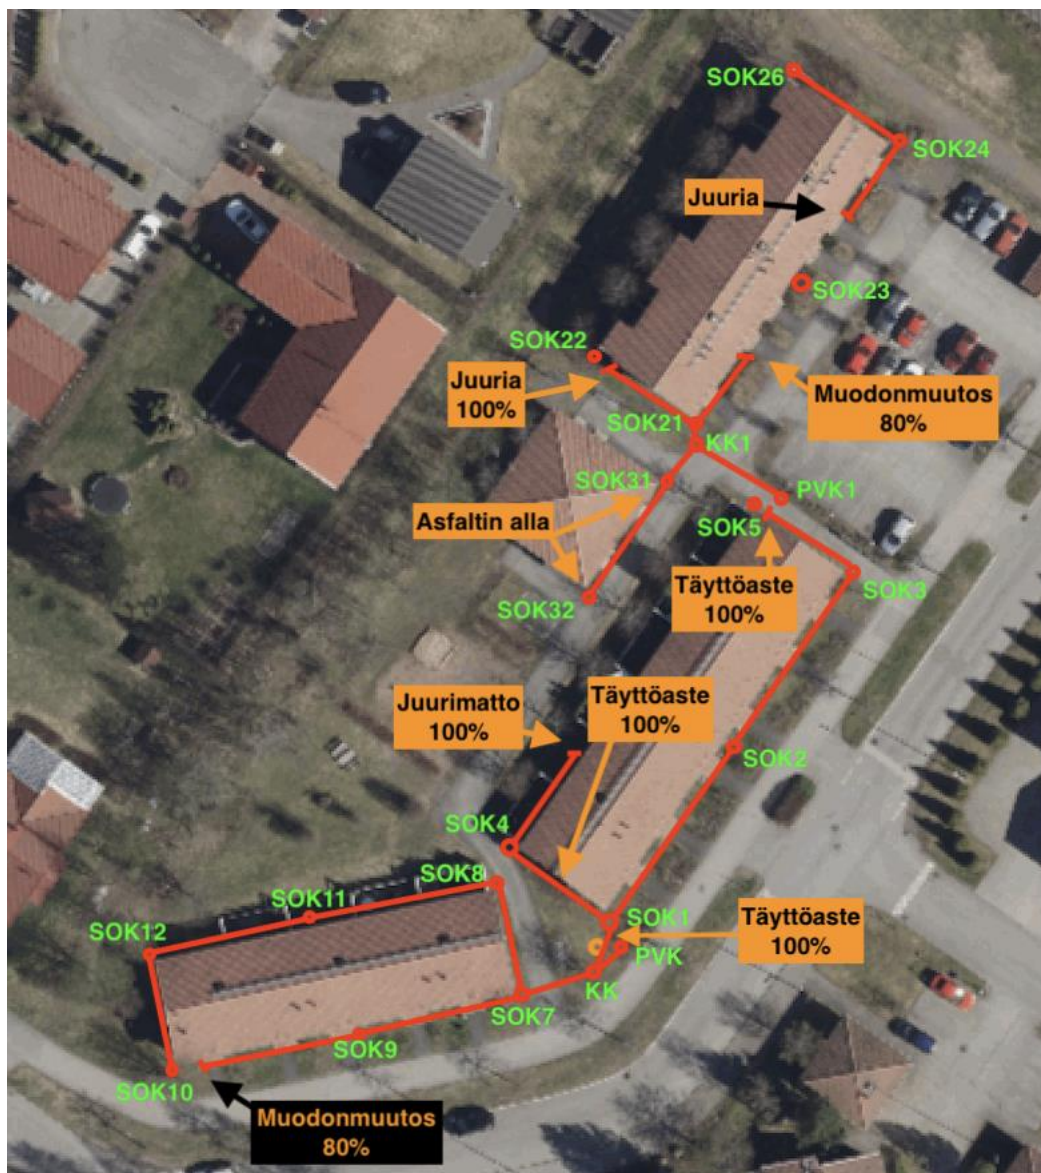
Kuvatut salaojaviemärit. Osa havainnoista merkitty kuvaan.

KK-PVK Ei huomautettavaa  
KK-SOK1 VL4 100% painuma  
KK-SOK7 VL1 25% painuma  
KK1-PVK1 VL1 30% painuma  
KK1-SOK21 VL1 20% muodonmuutos  
KK1-SOK31 Ei huomautettavaa  
SOK1-SOK2 VL4 100% täyttöaste, 70% painuma, juuria  
SOK1-SOK4 VL4 100% täyttöaste, juuria  
SOK2-SOK3 VL3 80% täyttöaste  
SOK3-SOK5 VL4 80% kertymä  
SOK4-SOK6 VL4 100% täyttöaste, 100% juuret  
SOK7-SOK8 VL4 90% painuma  
SOK7-SOK9 VL3 60% painuma  
SOK8-SOK11 VL3 80% painuma  
SOK9-SOK10 VL3 70% painuma, 80% muodonmuutos  
SOK10-SOK12 VL2 30% muodonmuutos  
SOK11-SOK12 VL3 50% painuma, 25% juurimatto  
SOK21-SOK22 VL4 100% painuma, 80% juurimatto  
SOK21-SOK23 VL4 80% painuma, 80% muodonmuutos  
SOK24-SOK25 VL3 40% painuma, 70% juuret  
SOK24-SOK26 VL3 40% juuret  
SOK31-SOK32 Ei huomautettavaa

Ulkopuolisissa jätevesiviemäreissä ei vakavia rakenteellisia vikoja. Jätevesiviemärit ovat kunnossa ja toimivat. Salaojaviemäreissä kauttaaltaan painumia, joissa vesi makaa. Myös juuria runsaasti kuvatuilla kaivoväleillä. Juurikasvusto vahvaa ja vaikea poistaa vesipaineella. Juuret kasvavat nopeasti takaisin, koska ympäröivässä maaperässä niitä runsaasti. Useita vakavia rakenteellisia vikoja. Suositellaan salaojajärjestelmän uusimista.

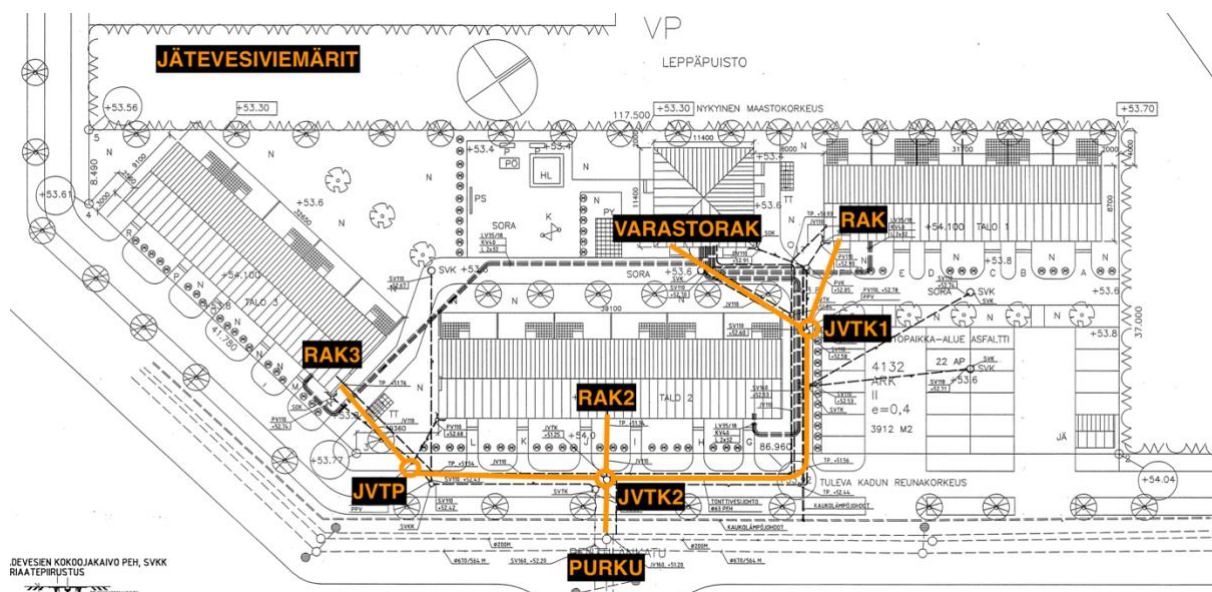
Jätevesiviemärit pestiin vesipaineella ennen kuvausta

JVTK1-JVTK2 Ei huomautettavaa.  
 JVTK1-Rak1 Ei huomautettavaa  
 JVTK1-Varastorak Ei huomautettavaa  
 JVTK2-JVTP Ei huomautettavaa  
 JVTK2-Purku Ei huomautettavaa  
 JVTK2-Rak2 Ei huomautettavaa  
 JVTP-Rak3 Ei huomautettavaa

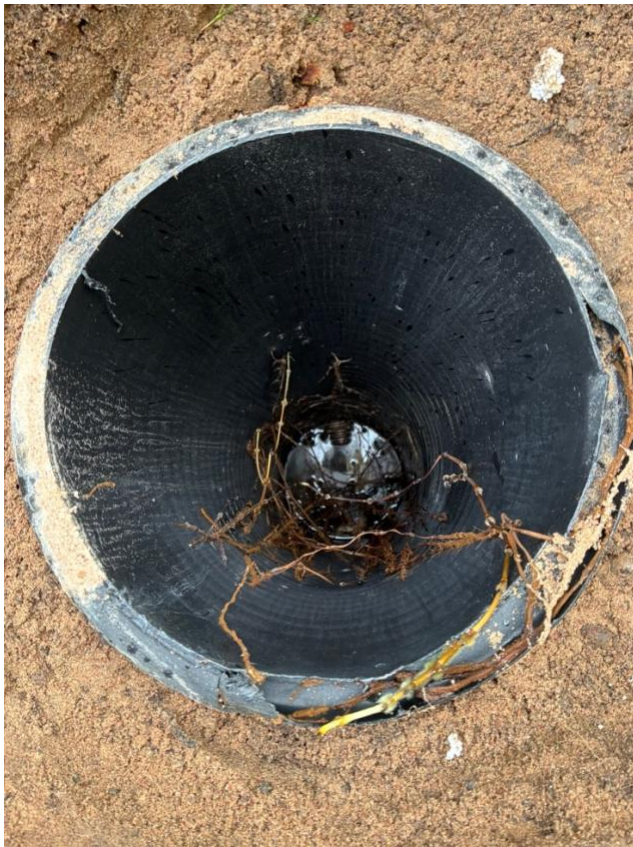
**SOK1 kaivossa juuria**

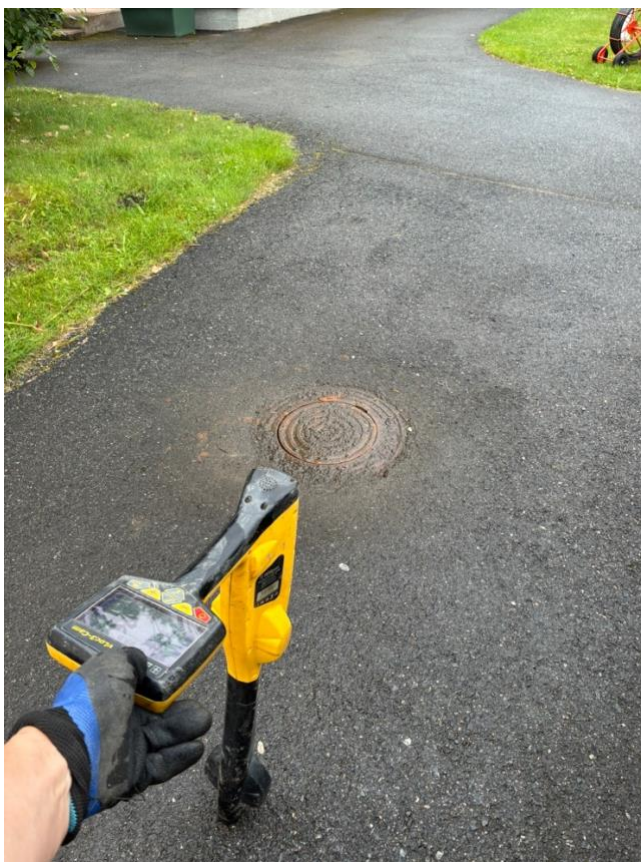
**PVK1 kaivo asfaltin alla**
