# KUNTORAPORTTI VESIKATOSTA

17.6.2025

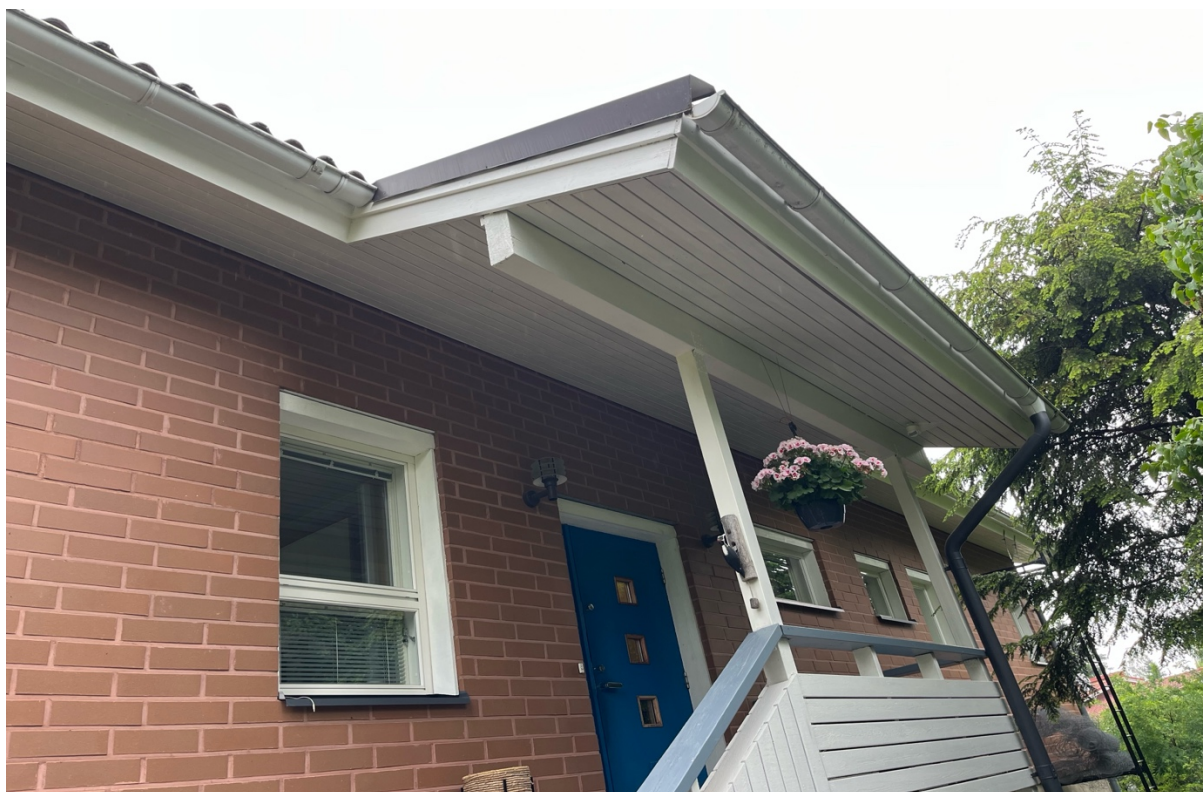
Sisääntulon eritasoräystään päätypelti ei yllä vesikouruun saakka. Vesi tippuu päätypellistä pihamaahan. Lisäksi päätypelti on turhan kapea, jolloin se ei suojaa riittävästi päätylauta rakenteita. Suositellaan vesikourun jatkamista, tai uusimista niin että myös päätypellin reunaa valuva vesi menee kouruun.

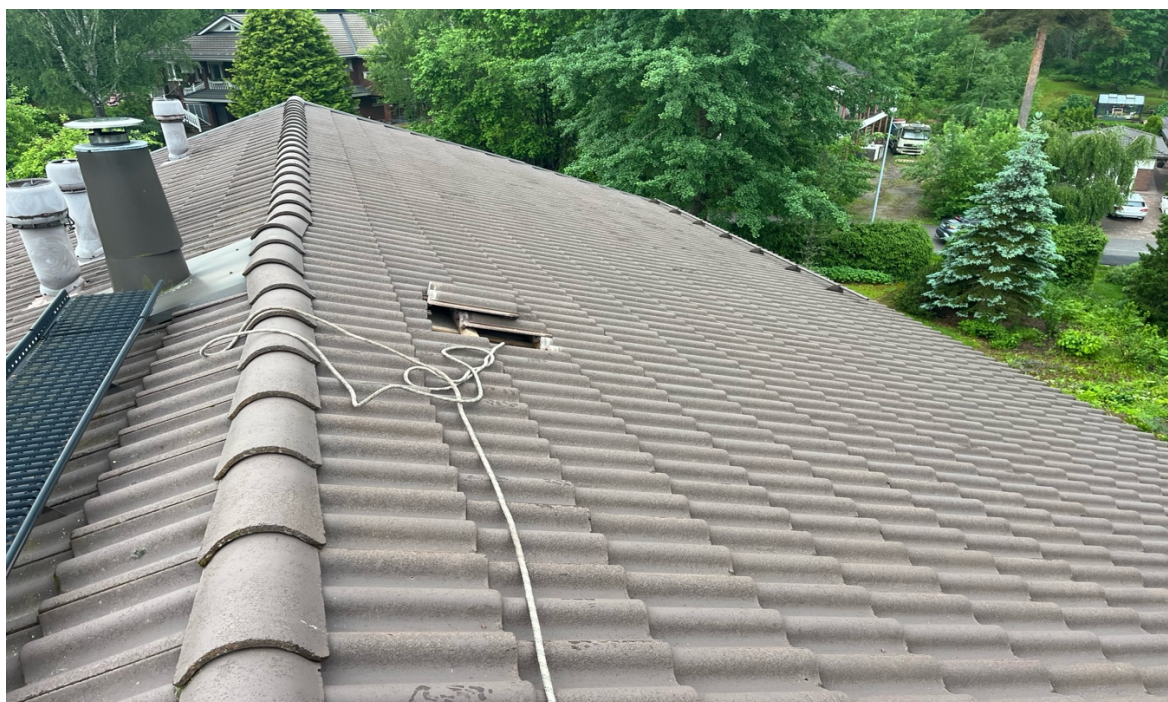
Harjatiilet tekevät mutkan piipun pellin kohdalla, jolloin lapetiilien yläreuna jää varsin huonolle suojalle. Lisäksi lapetiilien naulausreiät ovat sään armoilla tuolta kohdalta. Suositellaan myös hengittävän harjatiivisteiden asentamista aluskatteen suojaksi.

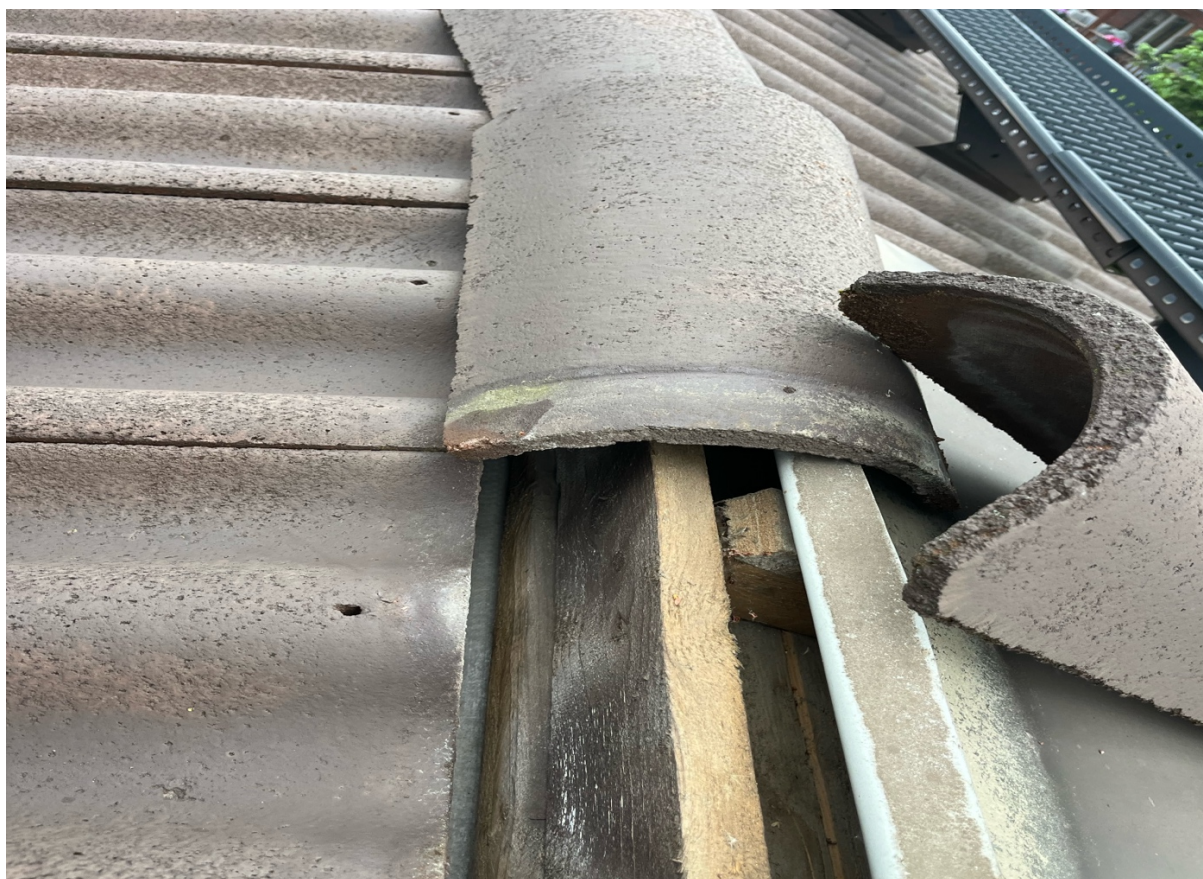
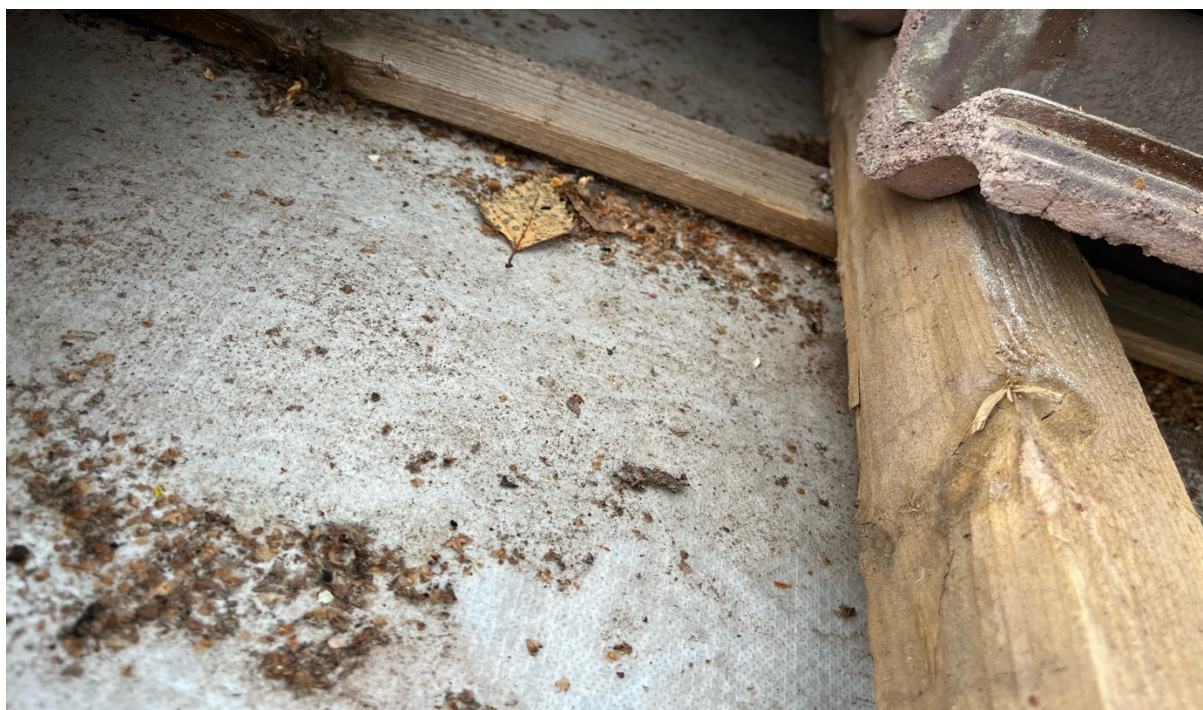
Tiilen alta tarkasteltuna katto on edelleen hyvässä kunnossa. Tuuletusrimat ja ruoteet ovat säilyneet hyvin sekä aluskate on sopivan löysällä, joten repeämisiä ei ollut nähtävillä. Harjatiivisteet suojaavat isompien roskien pääsyn aluskatteen päälle.

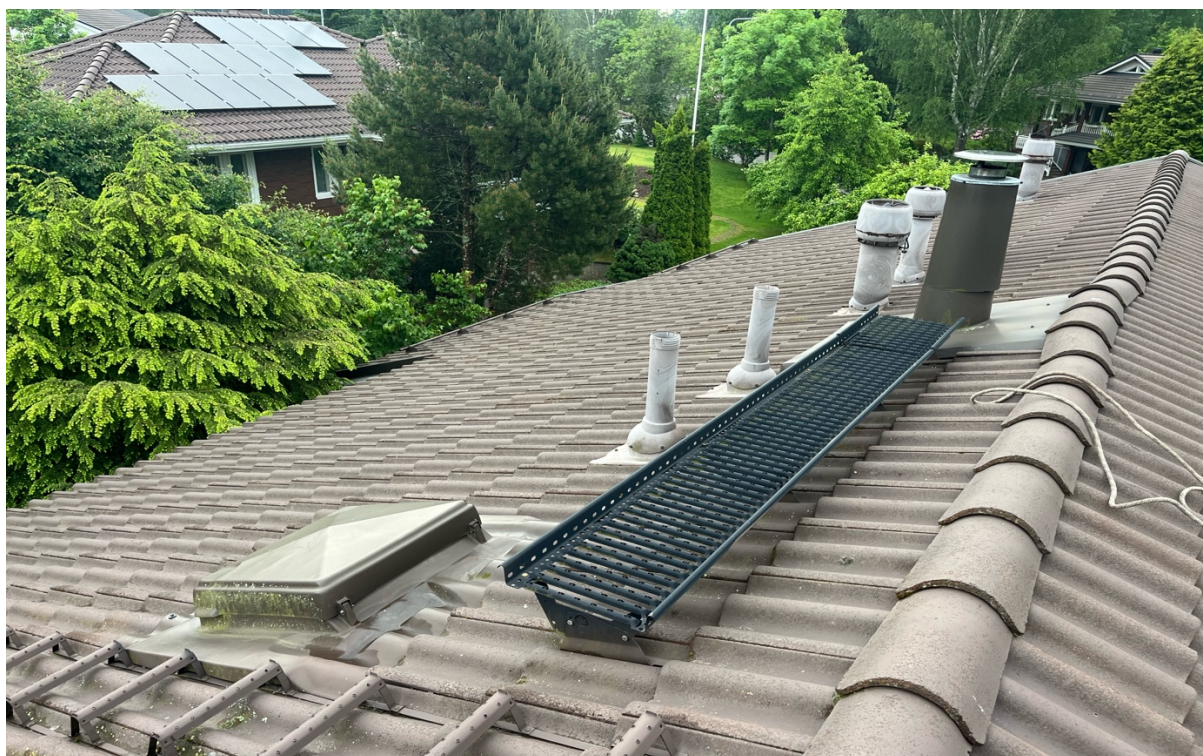
Vesikaton läpiviennit ja turvavarusteet olivat asianmukaisesti kiinni ja kunnossa.

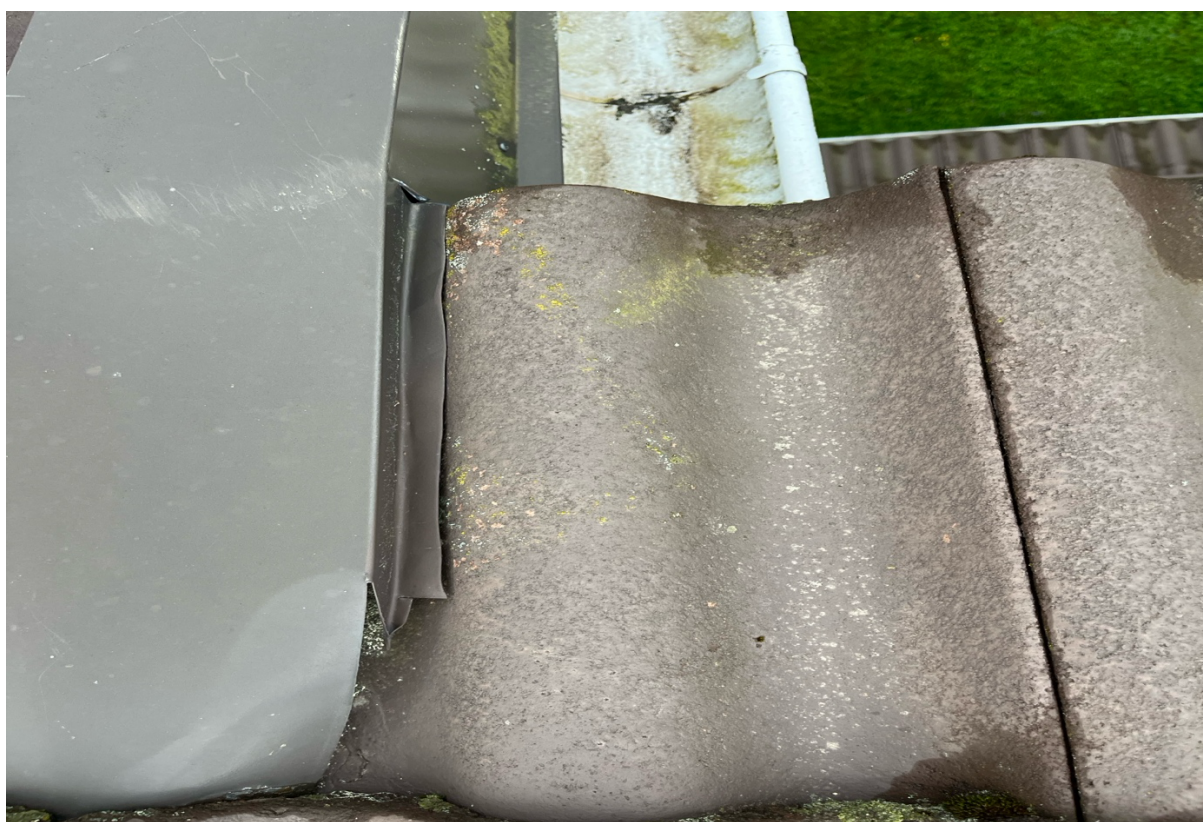
Takapihan eritasoräystäs oli vuotanut aikojen saatossa ja lahottanut ylemmän otsalaudan. Otsalauta tulee vaihtaa ja päätypellin yläreuna tiivistää tiileen wakaflex-levyllä.

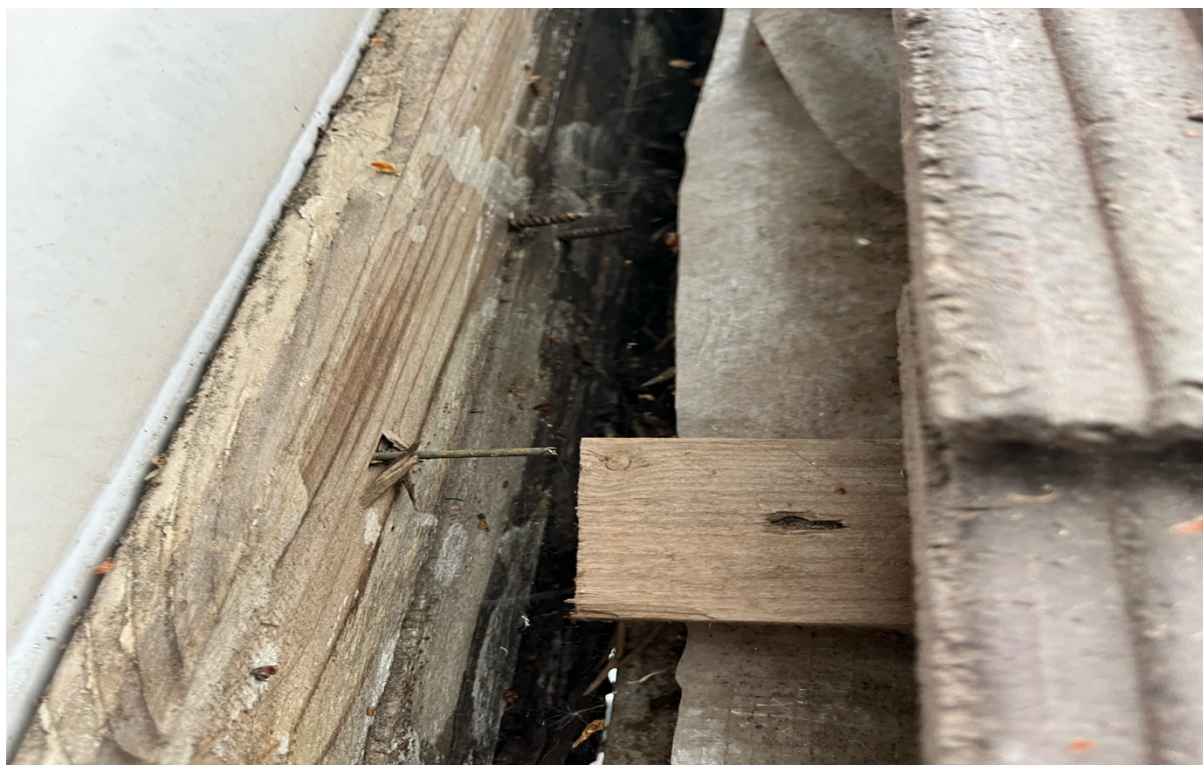
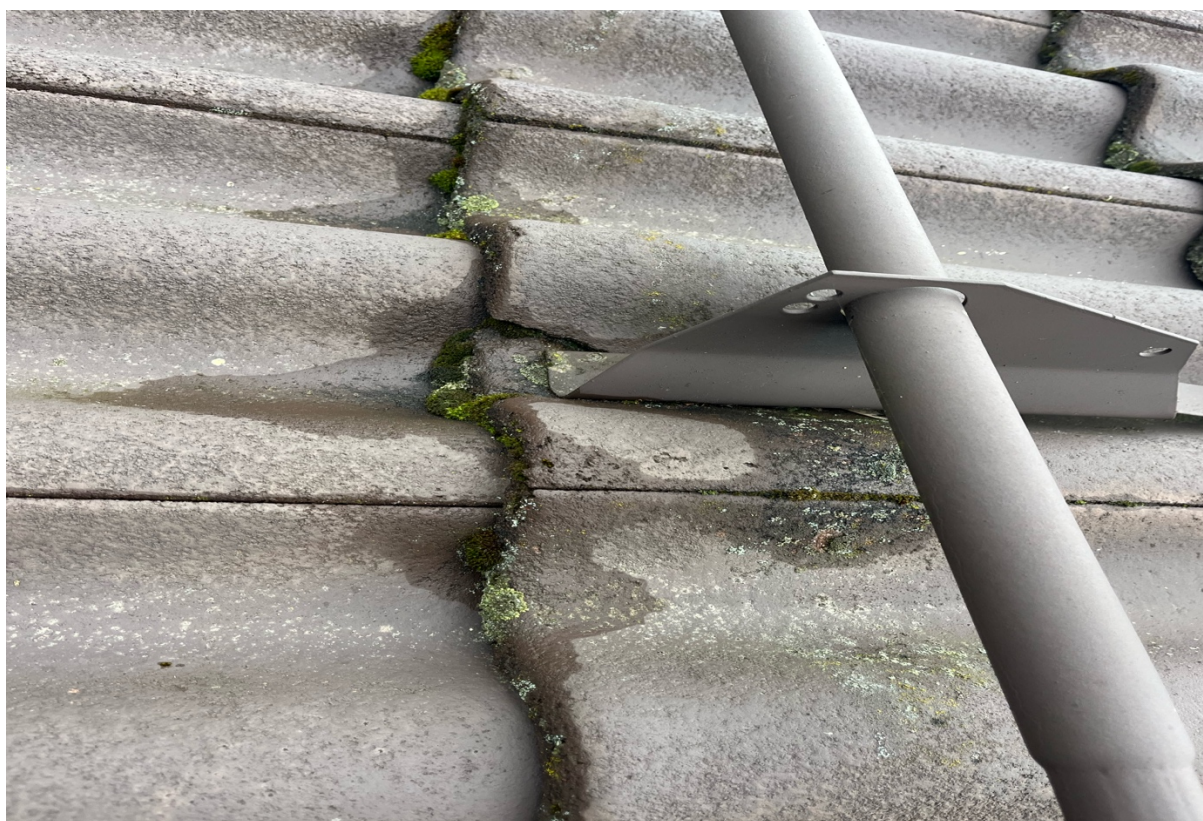
Takapihan puoleisella lappeella oli kaksi tiiltä lumiesteiden alta rikki. Tiilet tulee vaihtaa.

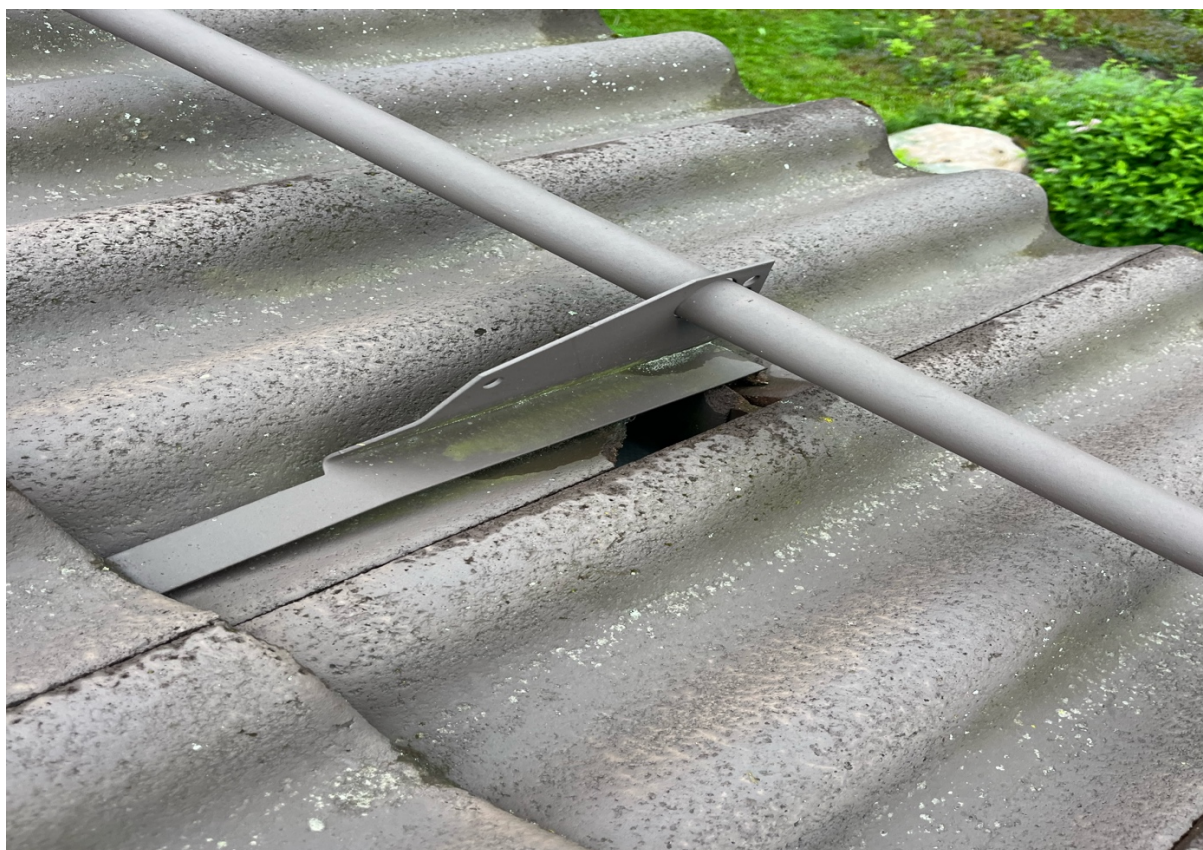
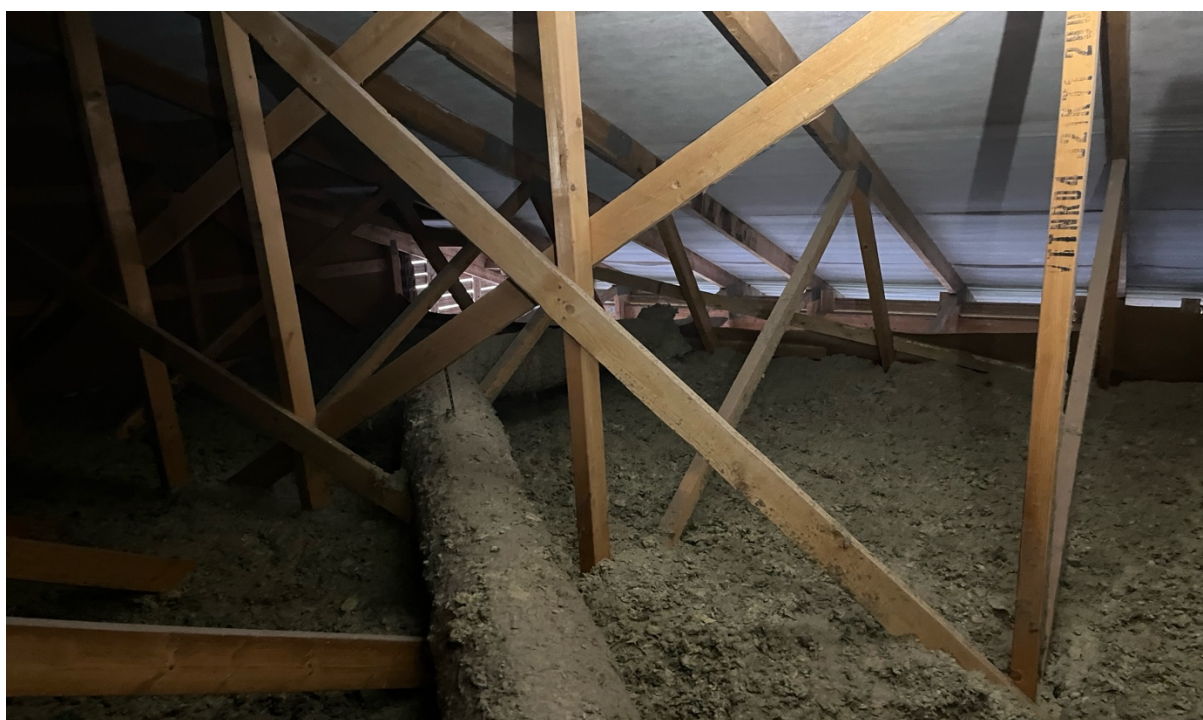
Yläpohjassa tilat olivat yleisilmeeltään hyvässä kunnossa. Tuuletus räystäältä päätyihin kunnossa.

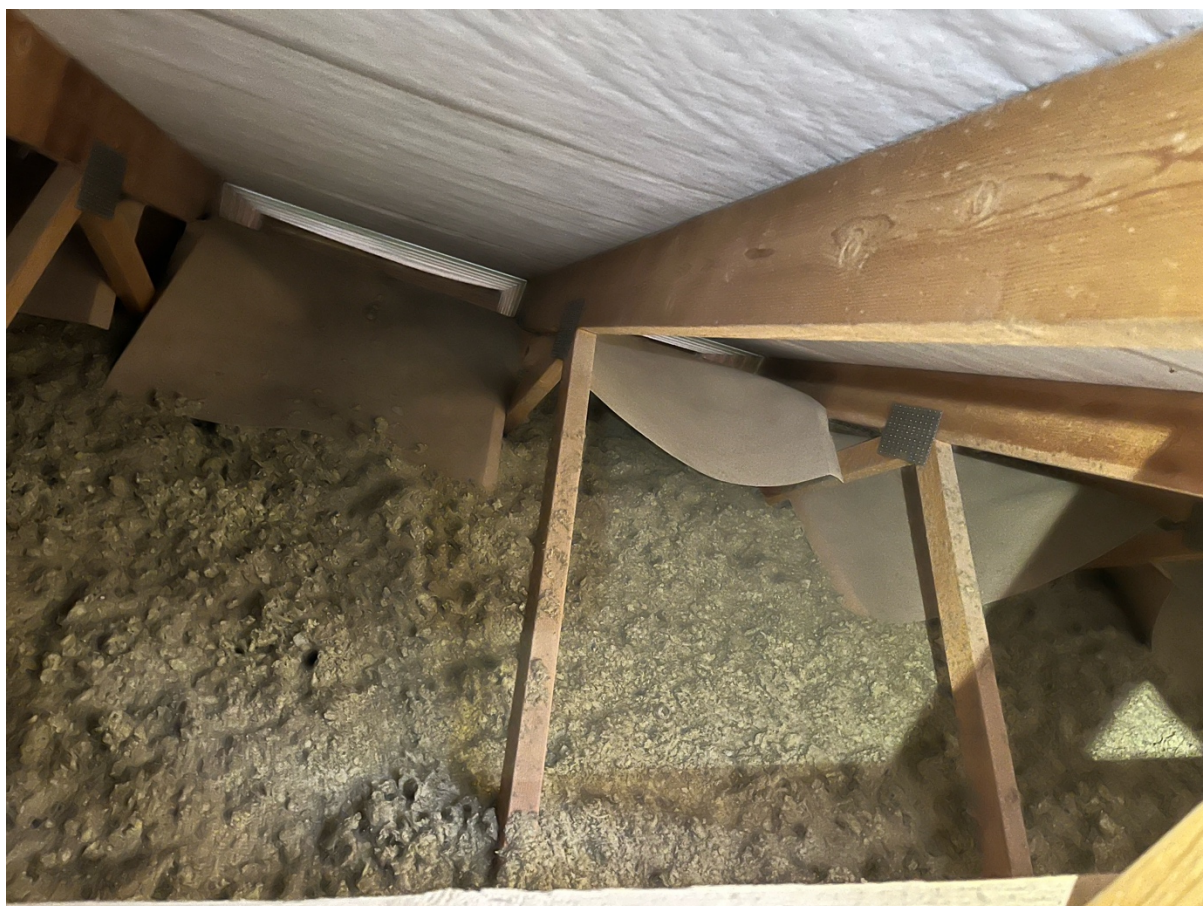
Tuulenojaimet repsottivat sieltä täältä. Suositellaan uudelleen kiinnitystä.

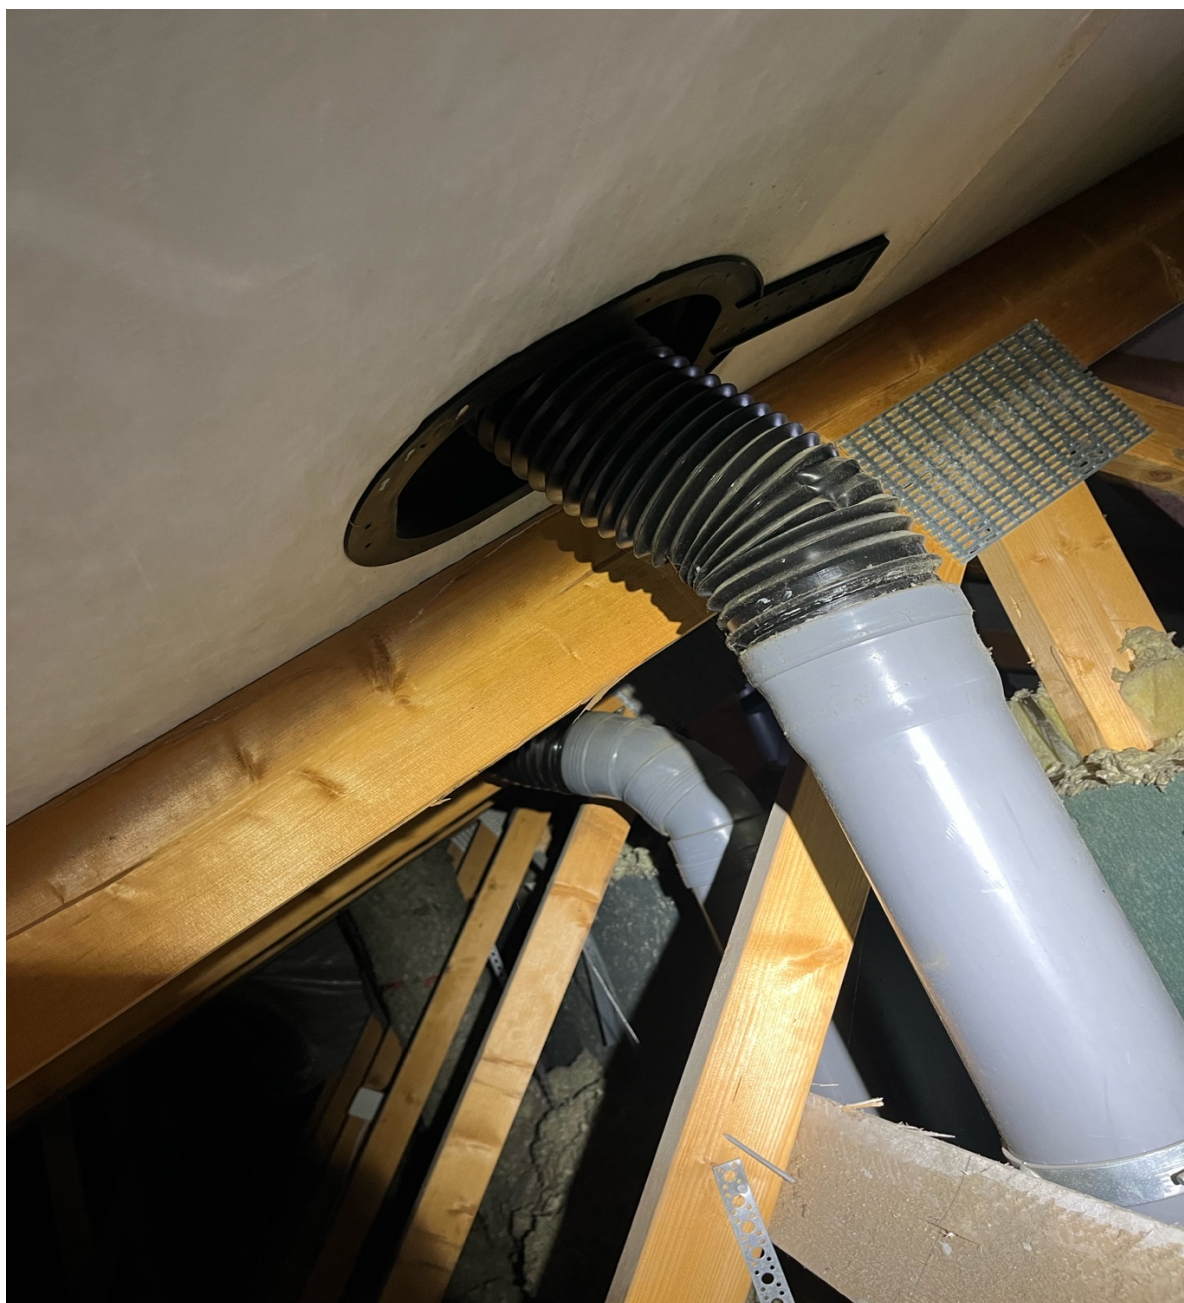
Putkien läpiviennit on tehty oikein ja asianmukaisilla läpivienneillä.

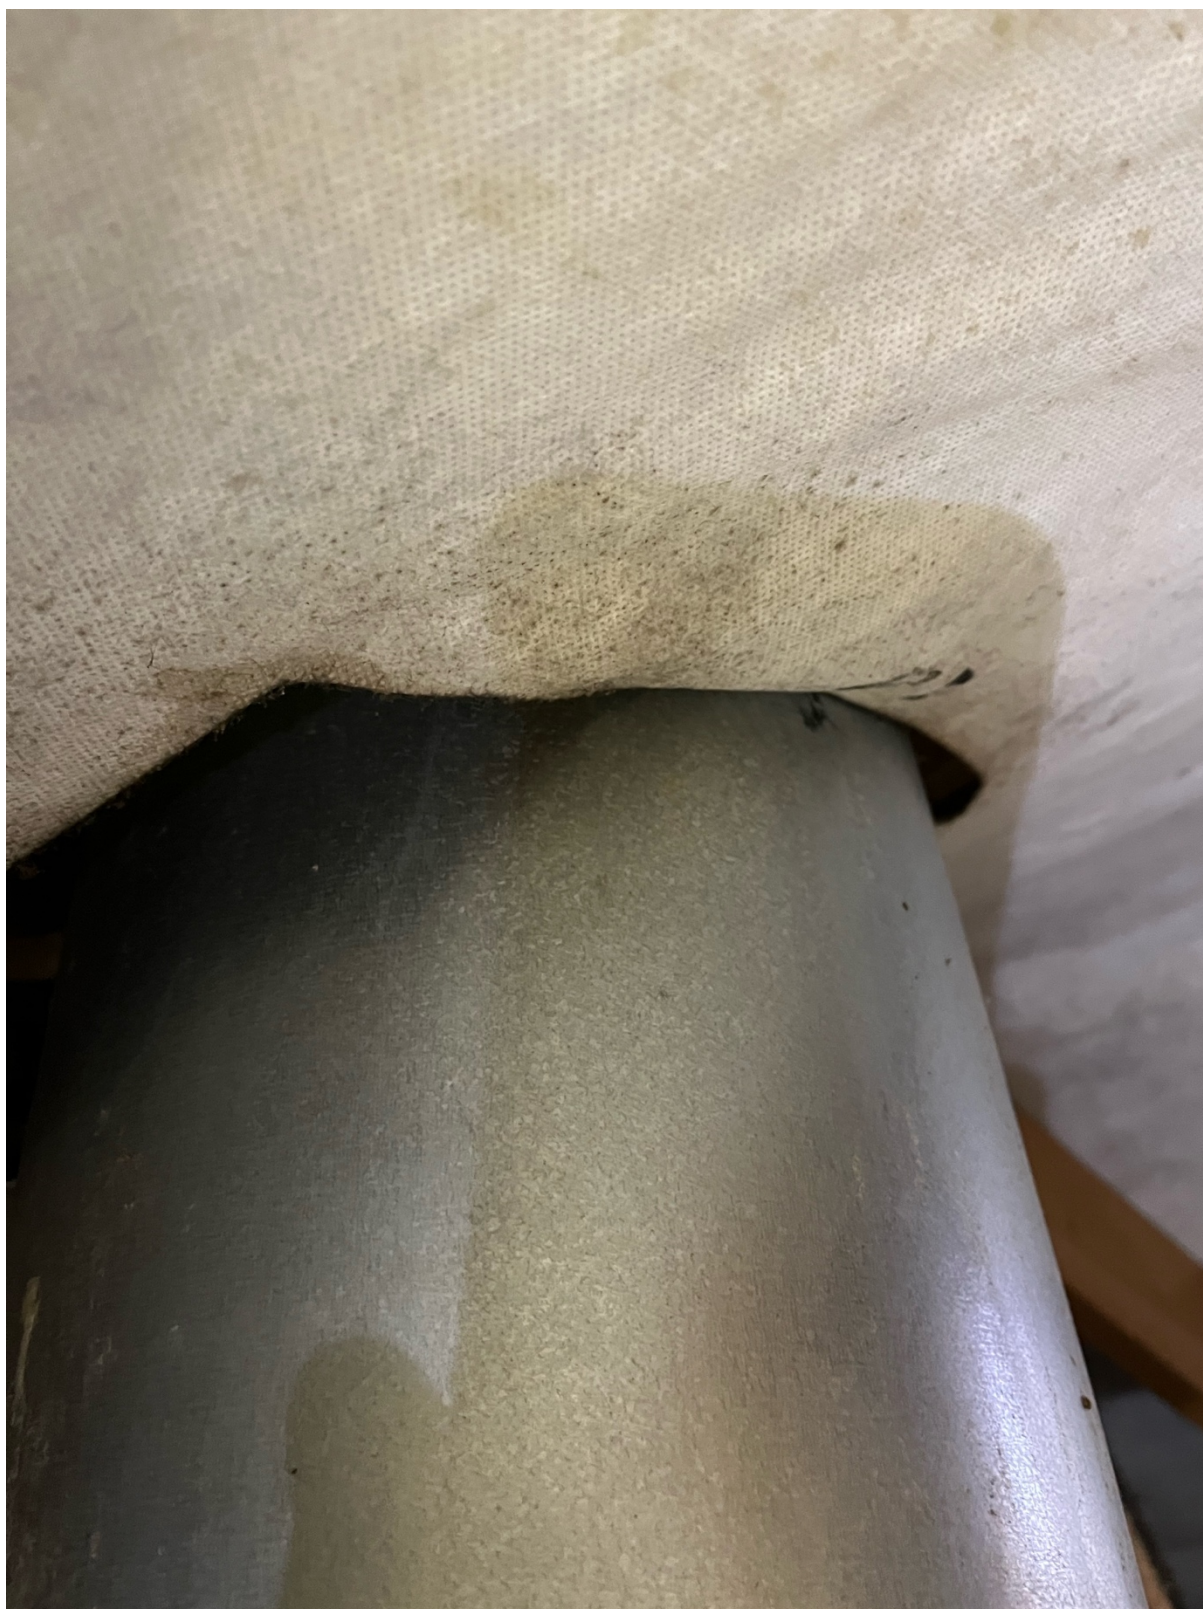
Aluskatteen reunat teräshormin kohdalla eivät olleet tiiviit. Katolla oleva juuripellitys sekä tiilet ovat ainoa suoja hormin reunassa. Tilannetta kannattaa jatkossa seurata. Ei akuuttia kosteusriskiä eikä vuotoja havaittu. Harjatiiviste suojaisi myös tätä kohtaa esim. talvisin tuulella tulevalta puhurilumelta.
